Opel Vectra-C **Ano de construção de 2003 a 2005** **Todos os veículos com AFL (Luz de** **Circulação Adaptável)**

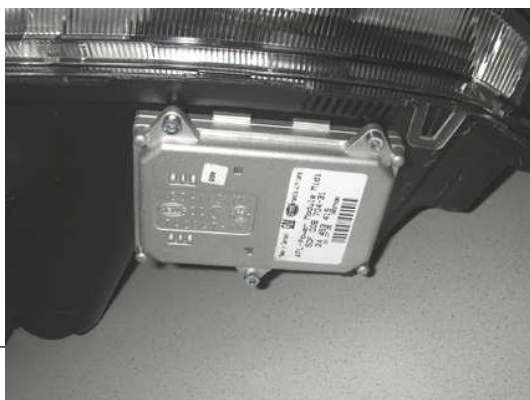
Caso seja reclamada uma falha do tipo acima mencionado, a origem do problema poderá estar relacionada com um módulo de potência danificado. Além disso, poderão ser memorizados os códigos de falha B1461 e B1462. Esta falha surge na maioria dos casos quando o veículo é conduzido em estradas de má qualidade. Por este motivo, é aconselhável indagar junto do cliente se foi esse o caso. Após o diagnóstico, a falha poderá ser reajustada com relativa facilidade. Em primeiro lugar deverá ser apagada a memória de falhas e, em seguida, conduzir o veículo numa estrada de mau piso. A falha será indicada após um curto espaço de tempo, consoante as condições da via de rodagem. Se for esse o caso, será necessário substituir o respectivo módulo de potência no farol. Uma vez que o módulo se encontra montado sob o farol (ver figura), é necessário desmontar o farol para efectuar esta reparação.

A partir do chassis. N.º: W0L0ZCF6851100331 foi já instalado um módulo novo.
