Citroen C-Crosser Üretim yılı 2007'den itibaren 4HN motor koduna sahip tüm modeller

Motor tekliyor

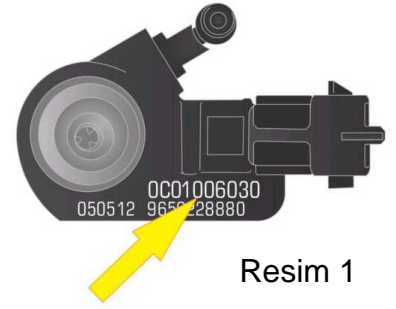
Resim 1

Müşteri yukarıda belirtilen arızadan şikayet ediyorsa, bunun nedeni enjektörler olabilir. Ayrıca aşağıdaki hata kodları tespit edilebilir:

- P0201 Enjeksiyon valfi akım devresi çalışmıyor, 1. Silindir
- P0202 Enjeksiyon valfi akım devresi çalışmıyor, 2. Silindir
- P0203 Enjeksiyon valfi akım devresi çalışmıyor, 3. Silindir
- P0204 Enjeksiyon valfi akım devresi çalışmıyor, 4. Silindir

Motorun çok düzensiz çalışması ve marşa basıldığında motorun kötü bir çalıştığından da şikayet ediliyor olabilir. Bu durumda enjektörler kontrol edilmelidir. Uygun bir tanı test aracıyla miktar düzeltme karşılaştırması, üst ölü noktadan önceki enjeksiyon zamanı, enjeksiyon süresi ve enjeksiyon miktarı gibi parametreler görüntülenir. Burada sadece bir nominal değer - fiili değer karşılaştırması yapılabilir. Ölçümlerin izin verilmeyen sapmalar göstermesi halinde, arızalı enjektörlerin yenileriyle değiştirilmesi gerekir. Her yeni enjektörün bir "sınıflandırma kodu"na sahip olması nedeniyle (bkz. Resim 1), değiştirme işleminden sonra, enjektörlerin kumanda cihazına tanıtılması gerekmektedir. Bu işlem "Enjektör ayarı" menüsünde yerine getirilir. Bu sırada yakıt filtresi ile geri dönüş boruları da yenilenmelidir.
