Fiat Ducato 3 Tip 250 Üretim yılı: 2006 – 2011 Kayar kapıya sahip tüm modeller

Merkezi kilitleme fonksiyonu çalışmıyor

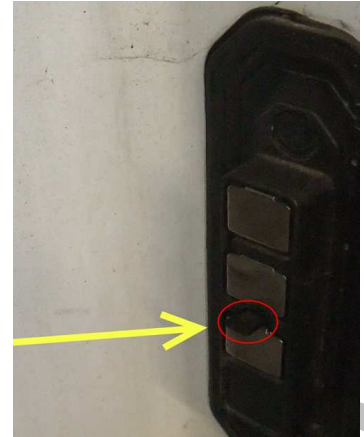
Bu araçlarda merkezi kilitleme fonksiyonunun çalışmadığından şikayet ediliyorsa, bunun nedeni C direğindeki kayar kapı kontak plakasında bulunan dayanak noktası piminin sıkışması veya hatalı konumlanmasıyla ilgili olabilir. (Bkz. Şekil).

1. Kayar kapı kontak plakasını sökün.
2. Kayar kapının kilitleme tanınması kontak pimini kontrol edin ve gerekiyorsa hareket etmesini sağlayın. Dayanak noktası pimi birkaç defa basıldıktan sonra serbestçe hareket edebilmeli ve tamamen plakadan dışarı çıkmalıdır.
3. Kayar kapı kontak plakasını takın.
4. Ardından kayar kapıdaki karşı kontağın elektriksel iletkenliğini ve mekanik fonksiyonunu kontrol edin. Gerekirse kontak yüzeylerini temizleyin.
5. Kayar kapıyı kapatın ve merkezi kilitlemenin fonksiyonunu kontrol edin.
