## **Fiat Punto 176 Tümü**

### **Arka lambadaki fiş kontağı yanmış / aşınmış Geri hareket lambası ya da sinyal çalışmıyor**

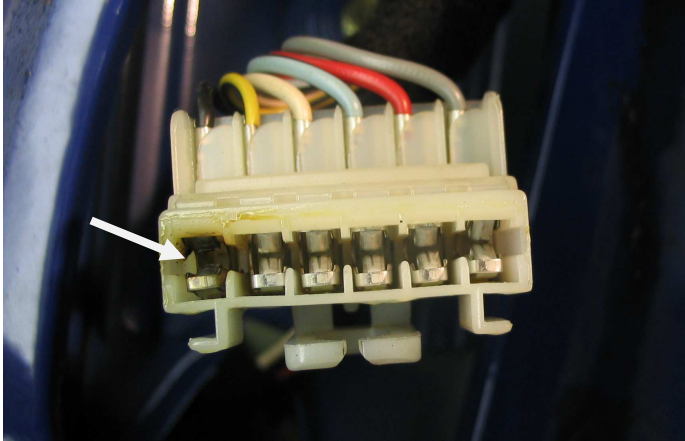
Yukarıda bahsi geçen araçlarda, geri hareket lambasında ve/veya sinyalinde arıza meydana gelebilir.

İlgili aydınlatma araçlarında herhangi bir sorun tespit edilememesi durumunda, elektrik kontakları ve kontak fişlerinde herhangi bir yanık ya da korozyon izi olup olmadığı kontrol edilmelidir.

Yanık izleri (bkz. resim) genellikle sallanan bir kontakta (takma işlemi sırasında kontağa yeteri kadar baskı uygulanmaması) kaynaklanır.

Sorunu gidermek amacıyla kontakları temizleyebilir ve bükerek düzeltebilirsiniz. Gerekirse fişi değiştirin.
