FLAŞ BİLGİ

Audi

A6 / A8

Gösterge panelinde uyarı açıklaması (Elektronik süspansiyonda arıza).

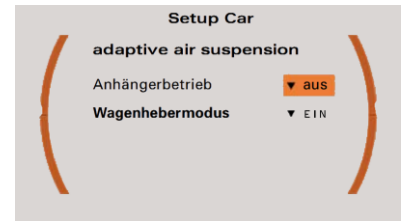
Adaptif havalı süspansiyon

Kontrol sırasında, kumanda valflerinde bir arıza ortaya çıktığını gösterdi. Buna bağlı olarak arızaların (aşırı yük) aracın kaldırılmasıyla ilişkili olduğu anlaşılabilir. Adaptif havalı süspansiyonla donatılmış bir araç kaldırılmadan önce her zaman merkezi menüde araç kaldırıcı modu (servis modu) aktifleştirilmelidir. Aksi takdirde havalı süspansiyon sistemi otomatik kumanda işlemleri ile kaldırma gücünü dengelemeye çalışır. Bu da kumanda valflerinde aşırı yüke neden olabilir. Araç kaldırıcı modunu (servis modu) aktifleştirmek için aşağıdaki işlemler uygulanmalıdır:

Kontak açılmalı, MMI (Multi Media Interface) içinde 'CAR' fonksiyon tuşuna basılmalıdır. Menü noktasında 'adaptive air suspension' görünür, bundan sonra 'SETUP' fonksiyon tuşuyla araç kaldırıcı modu aktifleştirilmelidir (gösterge panelinde sarı bir kontrol lambası yanar).

Araç kaldırıcı modu MMI (Multi Media Interface) içinde ayarlanarak veya >15 km/saat hızla sürüş yaparak devre dışı bırakılabilir.
