Fiat Idea

Lancia Musa

İkaz sinyalinin ara sıra yanması

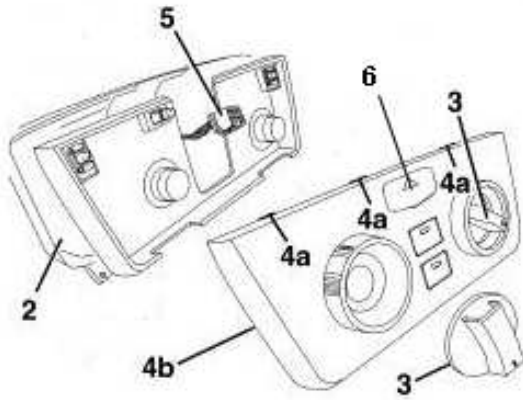
Müşteri yukarıda belirtilen arızadan şikayet ediyorsa, bunun nedeni ikaz sinyali şalteri olabilir. Şalterde dahili bir arıza nedeniyle ikaz sinyalleri, şalter çalışmadan etkinleştirilir. Bu durumda ikaz sinyali şalterinin yenilenmesi gerekir.

1. Döndürme şalterini (3) kontrol ünitesinden (4b) öne doğru çekerek çıkarın.
2. Mandalı (4a) aşağıya bastırın ve kontrol ünitesini (4b) taşıyıcıdan (2) çıkarın.
3. Fiş bağlantısını (5) kontrol ünitesinden çıkarın.
4. İkaz sinyali şalterini (6) sökün ve değiştirin.
5. Yerinden çıkarılan tüm parçaları çıkarma sırasının tersini izleyerek tekrar birleştirin.
6. Sistemin sorunsuz çalışıp çalışmadığını test edin.
