Mercedes Benz E sınıfı (W 211) 642.xxx motor koduna sahip tüm araçlar

Motor kontrol ışığı yanıyor

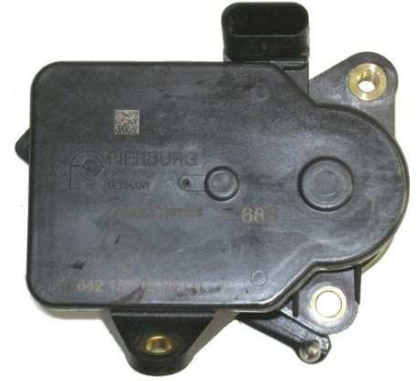
Resim 1

Müşteri yukarıda belirtilen arızadan şikayet ediyorsa, bunun nedeni helezon valfler için servo motor olabilir (bkz. resim 1). Turbo şarjın hava hortumu üzerinden servo motora yağ girebilir. Duruma göre bu servo motorun içinde kısa devreye yol açabilir. Bu nedenle motor acil çalıştırma moduna geçer ve servo motora ilişkin arıza kodu kayıtları oluşabilir. Ayrıca motor kumandası için sigortalar da (F43, F44, resim 2) yanabilir. Bunlar motor bölümündeki sigorta kutusunda bulunur. Sigorta kutusu sol ön tarafta, çamurluk yakınında bulunur. Bu durumda servo motorun yenilenmesi gerekir. Ayrıca turbo şarj hortumundaki yağ kalıntıları temizlenmeli ve gerekirse sigortalar yenilenmelidir. Onarım yapıldıktan sonra arıza kodları silinmelidir.
