Subaru Forester

Emiş motoruna sahip tüm modeller

Motor kontrol ışığı yanıyor

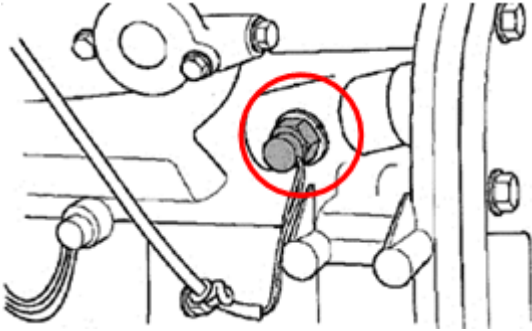
Bu hatalar, ilgili silindirlerde birden fazla hatalı ateşleme algılandığında kaydedilir. Bu durumda her silindir için hatalı ateşlemelerin sayısı bir tanı test cihazıyla kontrol edilmelidir. Ancak ateşleme sistemi sorunsuz çalışıyorsa, bu durumda şanzıman rölantı düğmesi değiştirilmelidir (bkz. Resim).
