BMW 3 serisi (E46) Tüm Touring modelleri Üretim yılı 2001-2005

Plaka lambaları yanmıyor

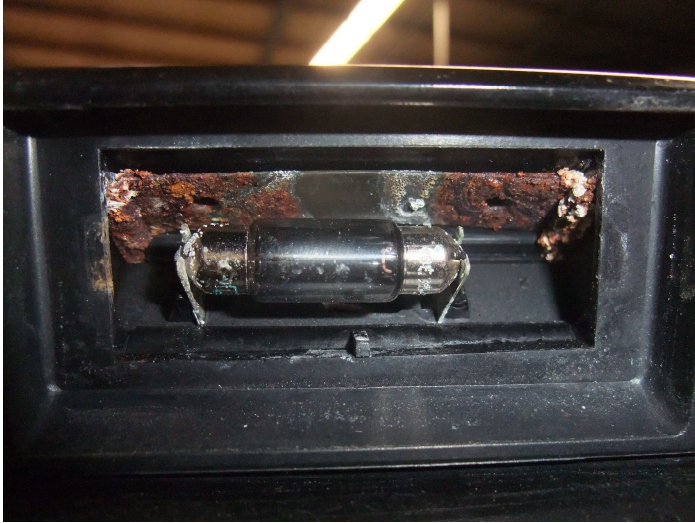
Müşteri yukarıda belirtilen arızadan şikayet ediyorsa, bunun nedeni mutlaka aydınlatma olmayabilir. Lambaların içinde ciddi bir nem oluşursa kontaklar paslanabilir (bkz. Şekil 1). Kablolardaki kılcal etki nedeniyle kontak şalterine su girişi olabilir. Bu durum prensip olarak şalterde paslanmaya neden olabilir, bu da yetersiz kontak oluşturur. Ara sıra bagaj kapağının kendi kendine kilitlemesi veya kilidin açılması da mümkündür. Bu durumda aşağıdaki yol takip edilmelidir:

- Plaka ünitesini çıkarın. Bunun için dört torx vidasını sökün (bkz. Şekil 2). Ünite her iki tarafından kaportadaki bir yuvaya oturtulmuştur. Plastik bir kolu "manivela" gibi kullanarak üniteyi dikkatlice kaportadan çıkarın.
- Plaka aydınlatmasının kontaklarını temizleyin. Hasar çok fazlaysa plaka altlığı değiştirilmelidir.
- Bagaj kapağı kilidi ara sıra kendiliğinden açılıyor veya kapanıyorsa kontak şalterini kontrol edin, gerekiyorsa değiştirin (bkz. Şekil 3).
- Sökülen parçaları ters sırayla yeniden takın. Aydınlatma sisteminin ve şalterin çalışıp çalışmadığını kontrol edin.
