Motor de arranque com guarnição de estanquidade do flange

O equipamento de reposição 8EA 737 919-001 da Hella é fornecido com uma vedação em borracha esponjosa autocolante e solta.

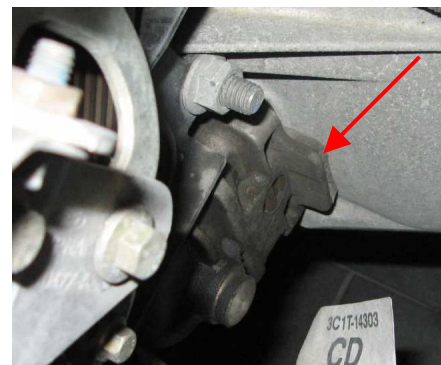
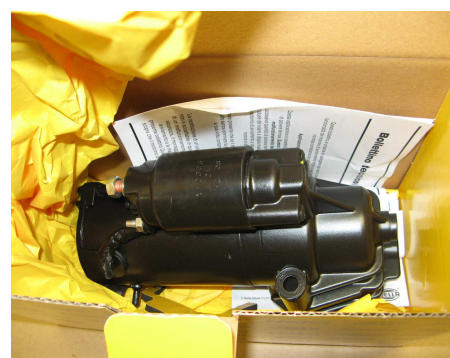
Vedação

Os motores de arranque montados nas viaturas das séries Mondeo III e Transit da Ford são vedados no flange por uma guarnição de estanquidade em borracha esponjosa. A vedação fecha a fenda entre o flange do motor de arranque plano e a campânula da engrenagem, prevenindo a entrada de sujidades e pó pelo lado de fora.

Importante: É imprescindível que a vedação seja colada sobre a superfície do flange antes da montagem.
