3ª luz dos travões

Spoiler traseiro MS-design

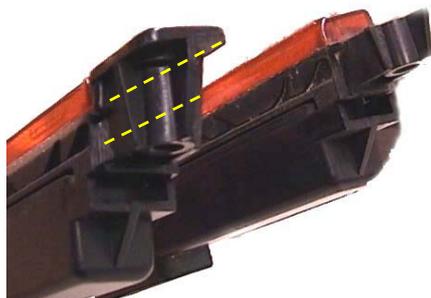
Fig. 1

Se a luz suplementar dos travões situada no spoiler traseiro MS-design falhar (devido à entrada de água), pode utilizar-se a luz suplementar 2DA 005 739-117 da Hella em substituição. Para tal, é somente necessário recortar os cantos com uma pequena serra de mão conforme o original. Em cima e do lado direito pode ver-se a luz original (fig. 1+2). O corpo de fixação do lado direito e do lado esquerdo tem de ser adaptado. A zona entre as marcações tem de se manter intacta (fig. 2).
